Rivista Ufficiale dell'Ordine dei Geologi delle Marche

Analisi geomorfologica fluviale del fiume Esino nella Riserva Naturale Regionale Ripa Bianca di Jesi (An)

Andrea Dignani - Geologo referente tecnico-scientifico della Riserva Naturale Regionale Ripa Bianca di Jesi (AN)

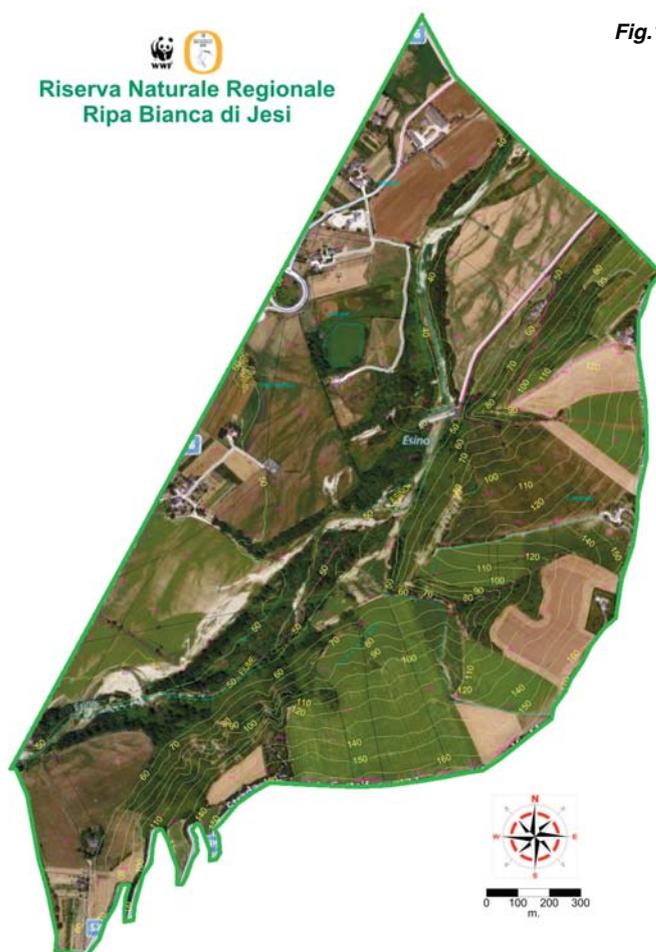
Fig.1

Il paesaggio della Riserva si compone di quattro diversi ambienti: *fluviale*, con un tratto del fiume Esino circondato da numerose zone umide e da un bosco ripariale; *agricolo* con le colture tradizionali della vallata e la presenza di filari di querce, gelsi, pioppi, siepi campestri; *lacustre*, sede della più importante garzaia (sito di nidificazione di aironi e simili) delle Marche e calanchivo da cui deriva il toponimo "Ripa Bianca" (fig.1)

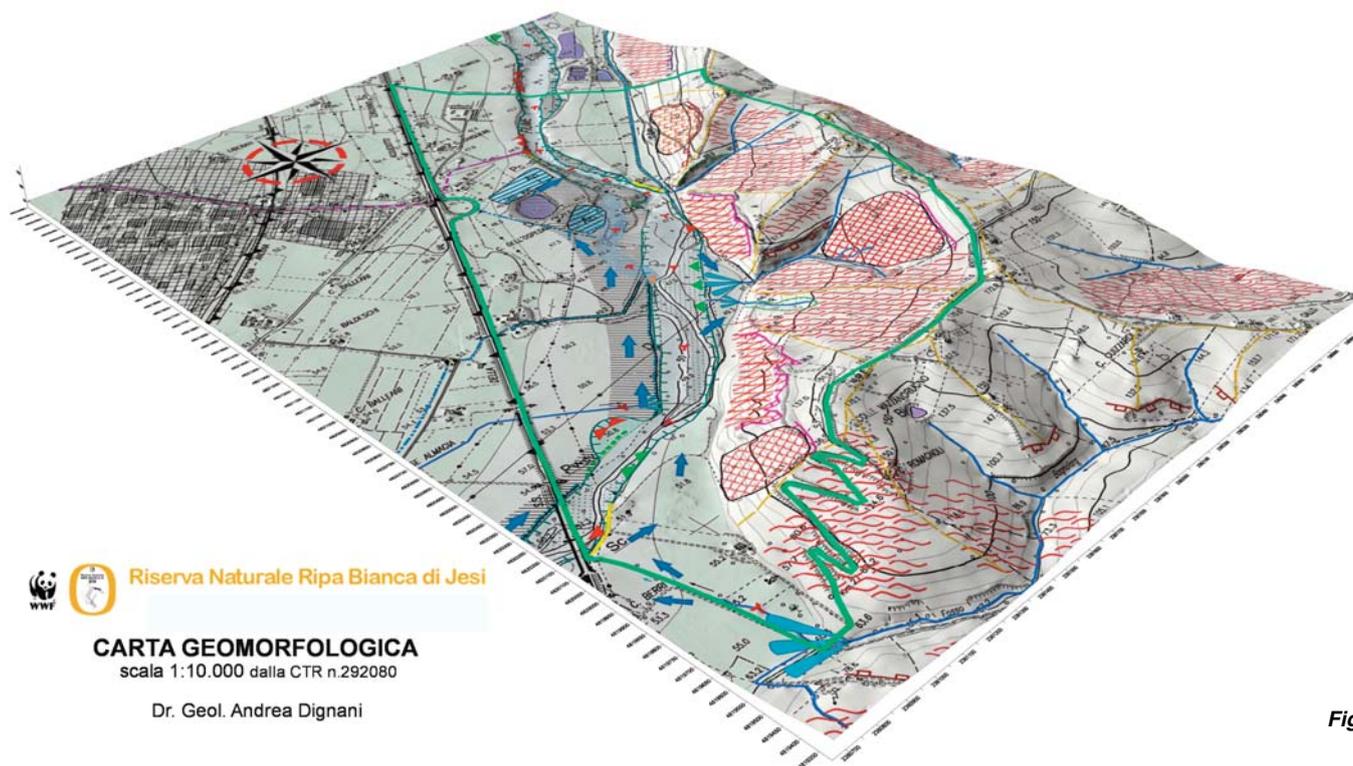
Fig.2

Il sistema geomorfologico fluviale è rappresentato dalla dinamica del fiume Esino e dalla forme della pianura alluvionale costituita dai depositi terrazzati dell'Olocene. Il sistema dei versanti, su substrato argilloso dei depositi marini del Pliocene e del Pleistocene, è caratterizzato dai calanchi e da diffusi dissesti gravitativi attivi classificabili come scorrimenti rotazionali e colamenti di tipo viscoso (fig.2) (cfr. Varnes, 1978).

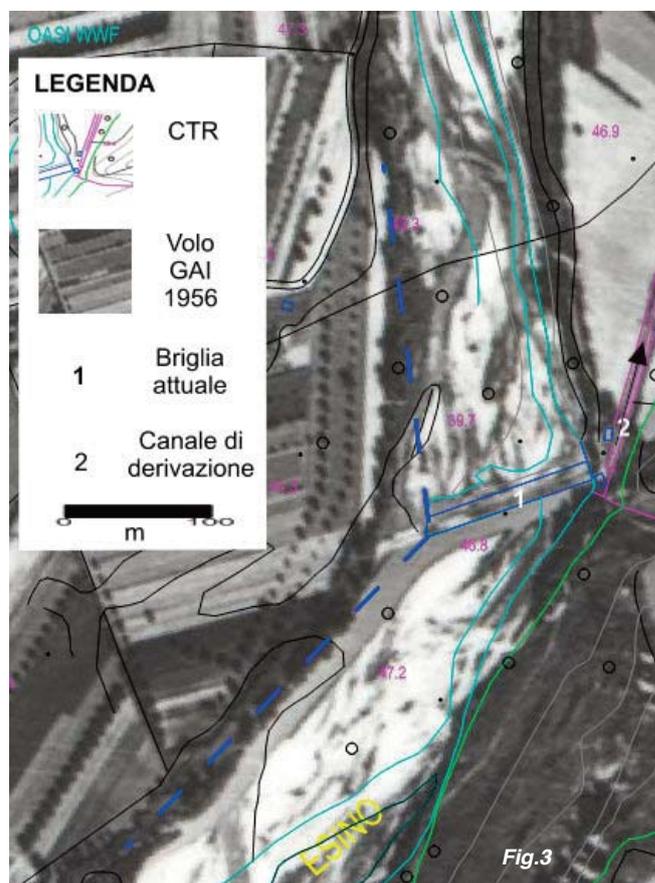
Fig.3

L'analisi del confronto tra le foto aeree del Volo GAI del 1956 e la CTR Marche del 2000 evidenzia in particolare che una ristrutturazione della briglia ha comportato un restringimento dell'alveo di circa un quarto rispetto alla sponda in sinistra idrografica. Tale restringimento trova verosimilmente la motivazione nel poter captare più efficacemente il flusso idrico per il canale di de-

rivazione posto in destra idrografica (fig.3).

Il restringimento dell'alveo costituisce la causa predisponente per l'aggrimento del manufatto, in sinistra idrografica, che ha avuto luogo in due occasioni: nella piena nel dicembre del 1990 e nella piena del novembre 2012. Nel 1991 con la ristrutturazione della briglia vennero realizzati anche delle protezioni spondali, con rilevato a valle e con gabbionate a monte della stessa briglia. Nella (fig. 4) si illustra il confronto degli andamenti planimetrici dei canali di tracimazione a monte della briglia sulla base cartografica del volo della Regione Marche del luglio 1991 georeferenziata con la C.T.R. Rispetto al 1990, come conseguenza della vegetazione da allora sviluppatasi, nel 2012 il canale di tracimazione si è innescato a monte della gabbionata nel tratto di sponda non coperto dalla vegetazione ripariale.

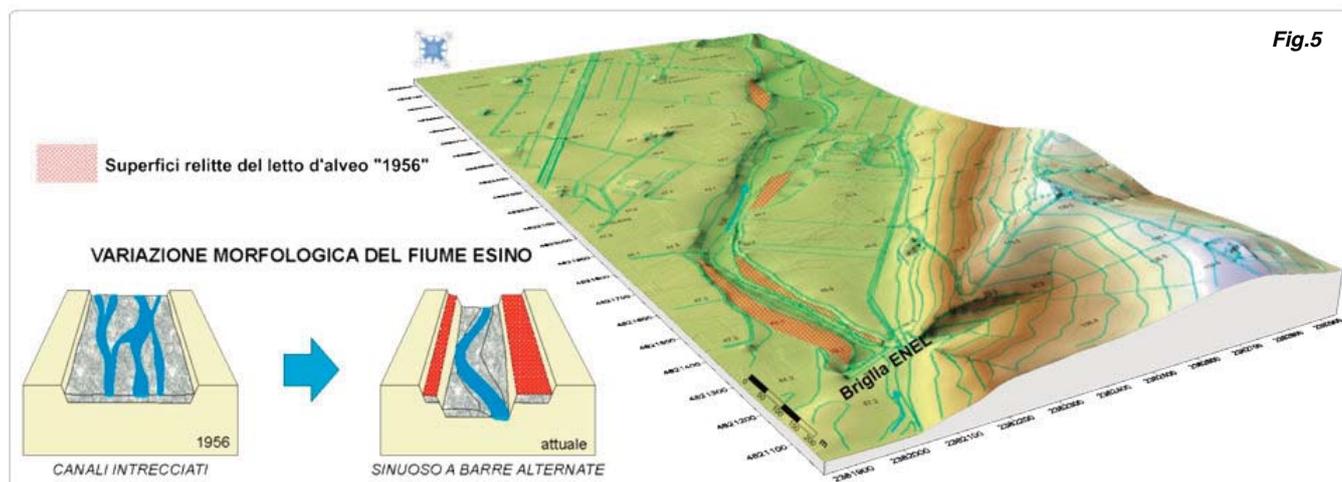
Fig.5

sedimentazione a monte e dalla incisione in alveo a valle della briglia. Per considerare lo stato morfologico di riferimento per le relative analisi di variazione si è preso lo stato del fiume Esino come documentato dalle foto aeree del volo GAI del 1956 (Rinaldi & Surian, 2005) (fig. 5). Il rilevamento geomorfologico sul campo ha permesso il riconoscimento delle forme del letto d'alveo riferibili appunto alla condizione morfologica del 1956, quindi sono state misurate le quote relative con l'alveo attuale e il terrazzo. I dati acquisiti sono stati poi elaborati spazialmente per mezzo dell'analisi geostatistica con metodo kriging.

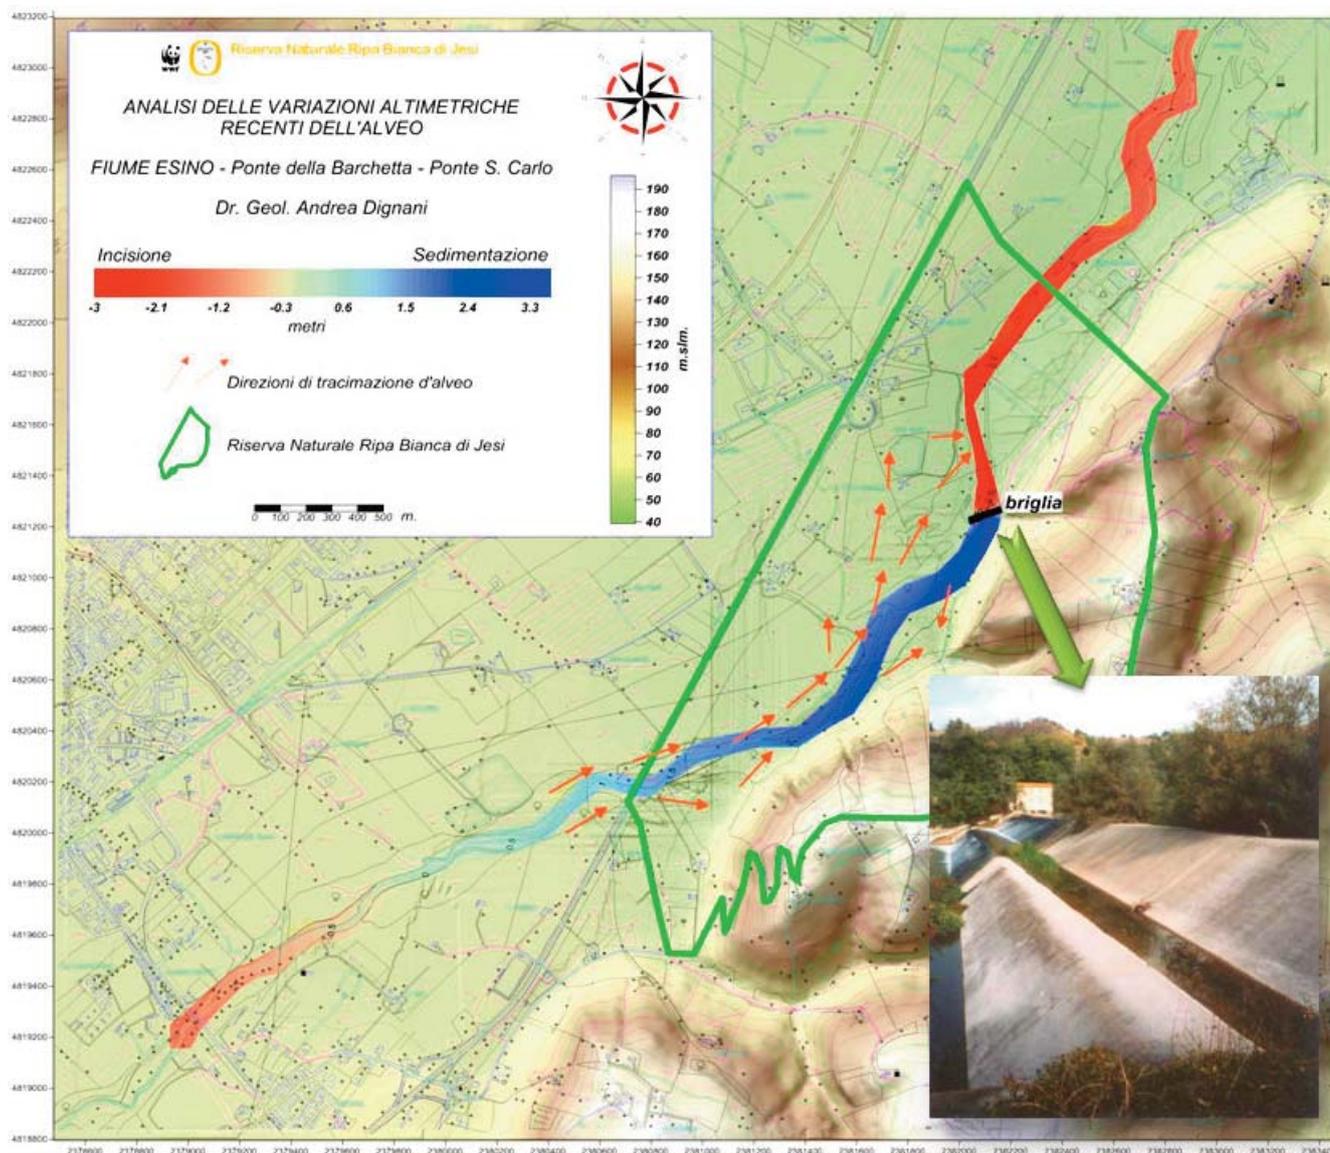
Fig.6

La carta derivata dall'analisi geomorfologica mostra le variazioni altimetriche d'alveo nel tratto considerato che, per completezza di indagine, si è esteso ben oltre i confini della Riserva ricavando l'estensione planimetrica del sovralluvionamento locale all'interno di uno stato di alveo nel complesso diffusamente inciso, indotto dalla presenza della briglia.

I risultati conclusivi dell'analisi descrivono quindi il tratto del fiume Esino caratterizzato dall'incisione generalizzata sviluppata dagli anni 1960-1970, mentre nell'intorno della briglia si definisce la sedimentazione a monte della briglia e quella dell'incisione a valle della stessa briglia (fig. 6).

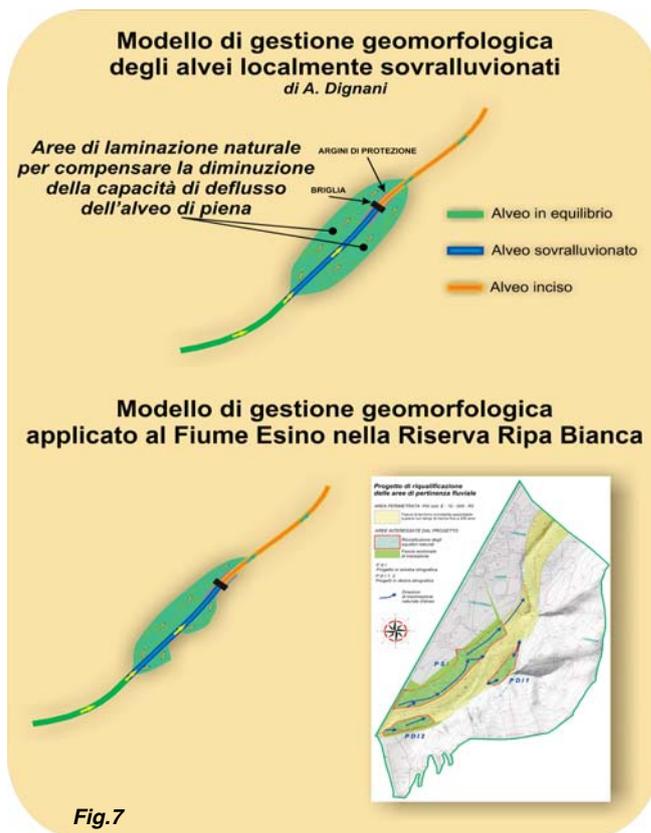
Sulla base di queste considerazioni è stato elaborato il "Modello di gestione geomorfologica degli alvei localmente sovralluvionati" (fig.7), nel quale le aree di piana inondabile interessate dalle tracimazioni d'alveo vengono di fatto trasformate come parte integrante dell'alveo sia dal punto di vista idromorfologico che da quello ecologico (Belfiori & Dignani, 2011).
